VEHÍCULOS AFECTADOS :

Síntoma

Función inoperativa del compresor variable del clima.

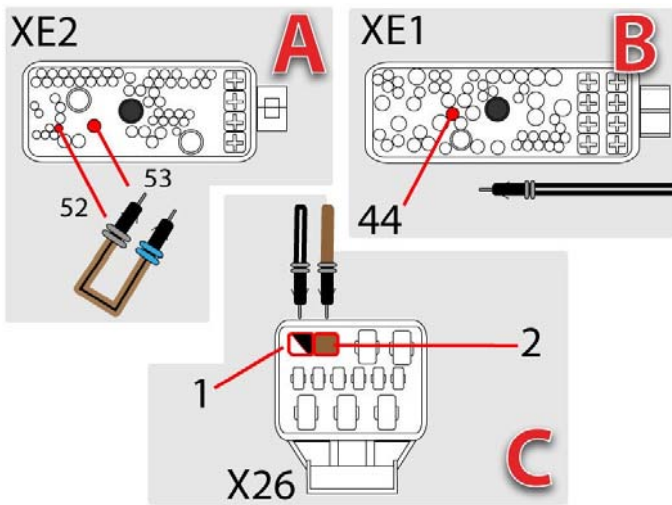
IMAGEN 1:

Defecto interno del compresor de cilindrada variable del clima.

Ver imagen 1:

A - Realizar un puente en el conector XE2 entre el pin 52 (anillo gris) y 53 (anillo azul) con cable de color marrón/negro del Kit eléctrico.

B - Realizar una conexión en el conector XE1 del pin 44 con el cable de color negro/blanco.

C - Extraer y aislar los cables de los pins 1 y 2, conectar el cable negro/blanco que proviene del pin 44 del conector XE1 en el pin 1 del conector X26 y conectar el cable marrón en el pin 2 del conector X26 tal como figura en la imagen.
