JEEP GRAND CHEROKEE II (WJ, WG) 2.7 CRD 4x4 (ENF) - 120 Kw 163 Cv 2685Cc - Desde 2001 hasta 2005

Síntoma

P0720 - Sensor de velocidad de giro del árbol de salida, circuito defectuoso.
 P0836 - Interruptor de tracción total - circuito defectuoso.
 Testigo de avería de motor (MIL) encendido.
 Vehículo en modo degradado o emergencia.
 Códigos de avería registrados en la unidad de control del motor (ECM).

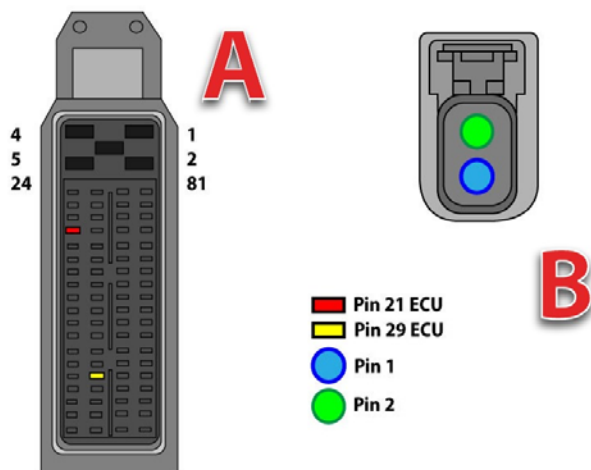
IMAGEN 1:

Defecto de los cables del sensor de la transfer. La sección de los cables del sensor de la transfer es demasiado pequeña, lo que provoca en ciertas condiciones de temperatura y funcionamiento, una resistencia adicional al sensor, la cual es interpretada por la unidad de control del motor como una posición errónea del sensor.

A - Conector de la unidad de control motor (ECM).
 B - Conector del sensor de transfer.

- Realizar lectura de códigos de avería registrados en la unidad de control motor (ECM) con el útil de diagnóstico.
- Borrar los códigos de avería registrados en la unidad de control motor (ECM) con el útil de diagnóstico.
- Soldar un cable paralelo al cable de masa del sensor de transfer (cable Negro-Azul Claro), desde el pin 21 de la unidad de control del motor (ECM) al pin 2 del conector del sensor.
- Soldar un cable paralelo al cable de señal del sensor de transfer (Marrón - Blanco), desde el pin 29 de la unidad de control del motor (ECM) al pin 1 del conector del sensor.
- Aislar correctamente los cables instalados.
- Realizar un test en carretera.

NOTA: La sección mínima de los cables adicionales deben ser de 1.5 mm.

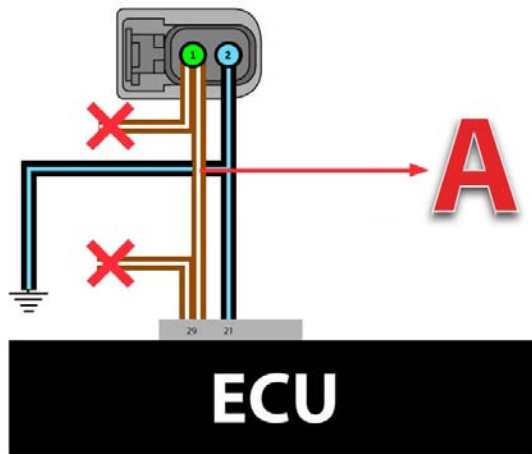
IMAGEN 2:

A - Cable adicional paralelo de la señal del sensor del transfer.
