VAUXHALL ASTRA Mk VI (J) Sports Tourer 1.7 CDTi A 17 DTJ - fabriqué entre le 2010

## Symptôme

Fonctionnement non opérationnel du compresseur variable de la climatisation.

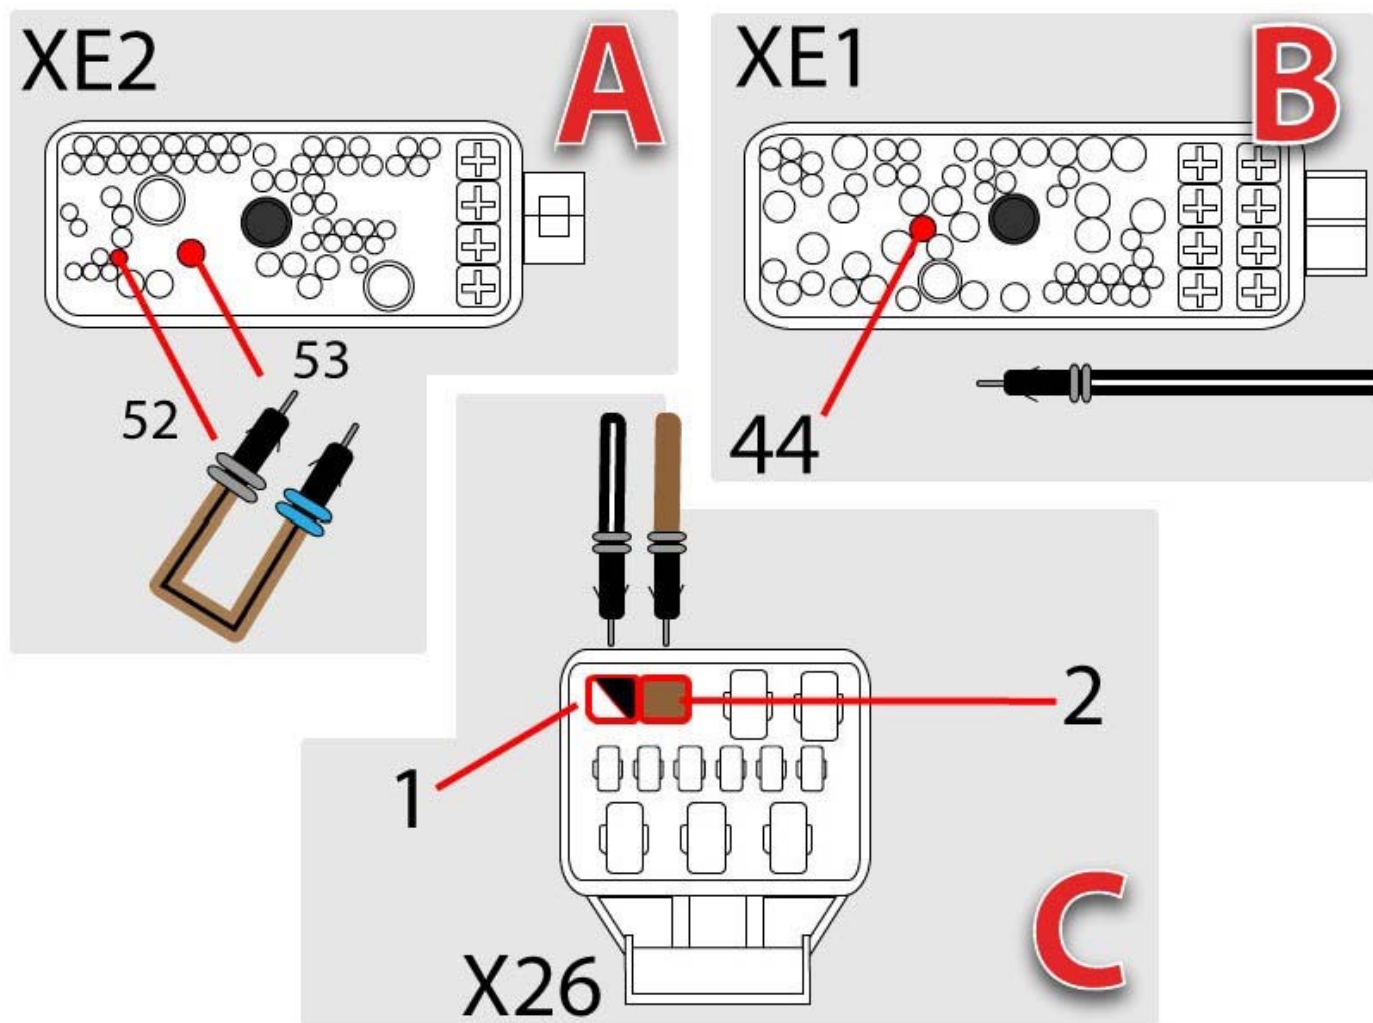
Voir image 1:

Défaut interne du compresseur de cylindrée variable de la climatisation.

A - Réaliser un pont dans le connecteur XE2 entre la broche 52 (bague grise) et 53 (bague bleue) avec le câble de couleur marron/noir du Kit électrique.

B - Réaliser une connexion dans le connecteur XE1 de la broche 44 avec le câble de couleur noire/blanche.

C - Extraire et isoler les câbles des broches 1 et 2, relier le câble noir/blanc qui provient de la broche 44 du connecteur XE1 à la broche 1 du connecteur X26 et relier le câble marron à la broche 2 du connecteur X26 comme indiqué sur l'image.
