MARCA TOYOTA

MODELO PRIUS (ZVW30)

VERSIÓN 1.8 Hybrid (2ZR-FXE) 73 KW 99 CV 1798 Cm3

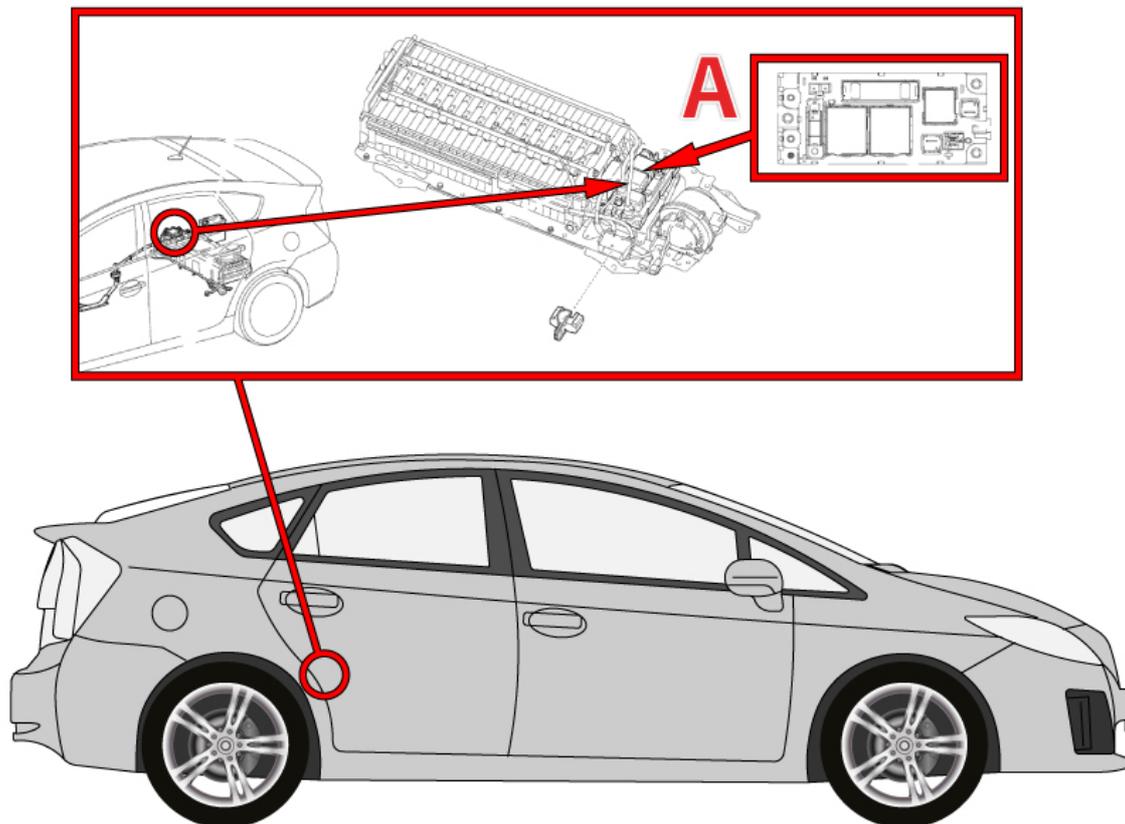
VER IMAGEN 1:

Defecto interno en el bloque de empalmes de la batería híbrida.

A - Bloque de empalmes de la batería híbrida.

- Realizar lectura de códigos de avería registrados en la unidad de control del sistema híbrido con el útil de diagnóstico.
- Confirmar que se registran uno o varios de los códigos de avería mencionados en el campo síntoma de este boletín.
- Confirmar que se reproducen los síntomas mencionados en el campo síntoma de este boletín.
- Sustituir el bloque de empalmes de la batería híbrida (Ver imagen) por una versión modificada, siguiendo las instrucciones del manual de reparaciones.
