### **VEHÍCULOS IDENTIFICADOS**

**MARCA PEUGEOT**

**MODELO 308 SW II**

**VERSIÓN 1.6 BlueHDi 100 (BHY (DV6FD)) 73 KW 99 CV 1560 Cm3**

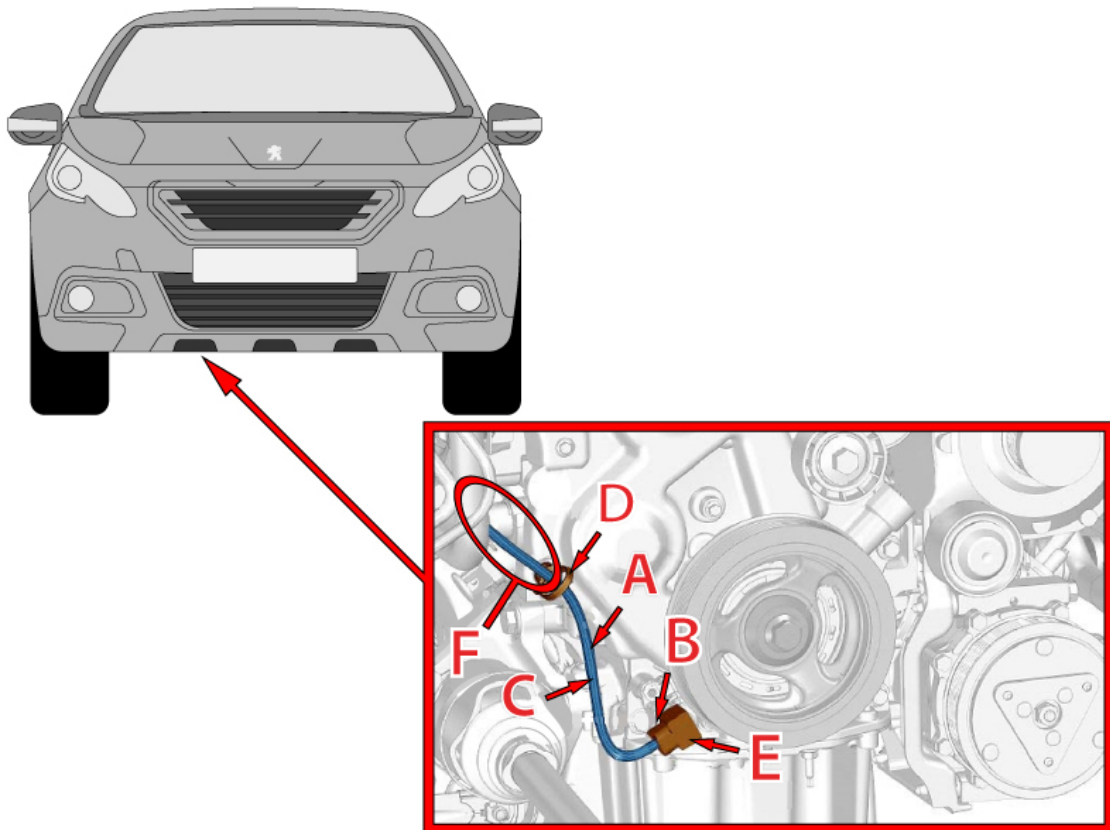
### VER IMAGEN 1:

Defecto del cableado del sensor de posición del cigüeñal.

- A - Cableado de origen.
- B - Sensor de posición del cigüeñal.
- C - Zona de corte del cableado.
- D - Abrazadera.
- E - Conector del sensor de posición del cigüeñal.
- F - Zona de fijación del cableado.

- Realizar lectura de códigos de avería registrados en la unidad de control motor con el útil de diagnóstico.
  - Confirmar que se registran uno o varios de los códigos de avería mencionados en el campo síntoma de este boletín.
  - Confirmar que se reproducen los síntomas mencionados en el campo síntoma de este boletín.
  - Comprobar el estado del cableado cerca del sensor de posición del cigüeñal.
  - Comprobar los contactos del conector del sensor de posición del cigüeñal.
- Realizar el siguiente proceso si se observan irregularidades en el cableado o en los contactos del conector del sensor de posición del cigüeñal:
- Cortar el cableado de origen A del sensor de posición del cigüeñal B en la zona C (Ver imagen).
  - Quitar la abrazadera D y sustituir el conector E del sensor de posición del cigüeñal por una versión modificada.
  - Fijar el cableado en la zona F.
