Grup **Eina Digital**

## VÉHICULES CONCERNÉS :

## Symptôme

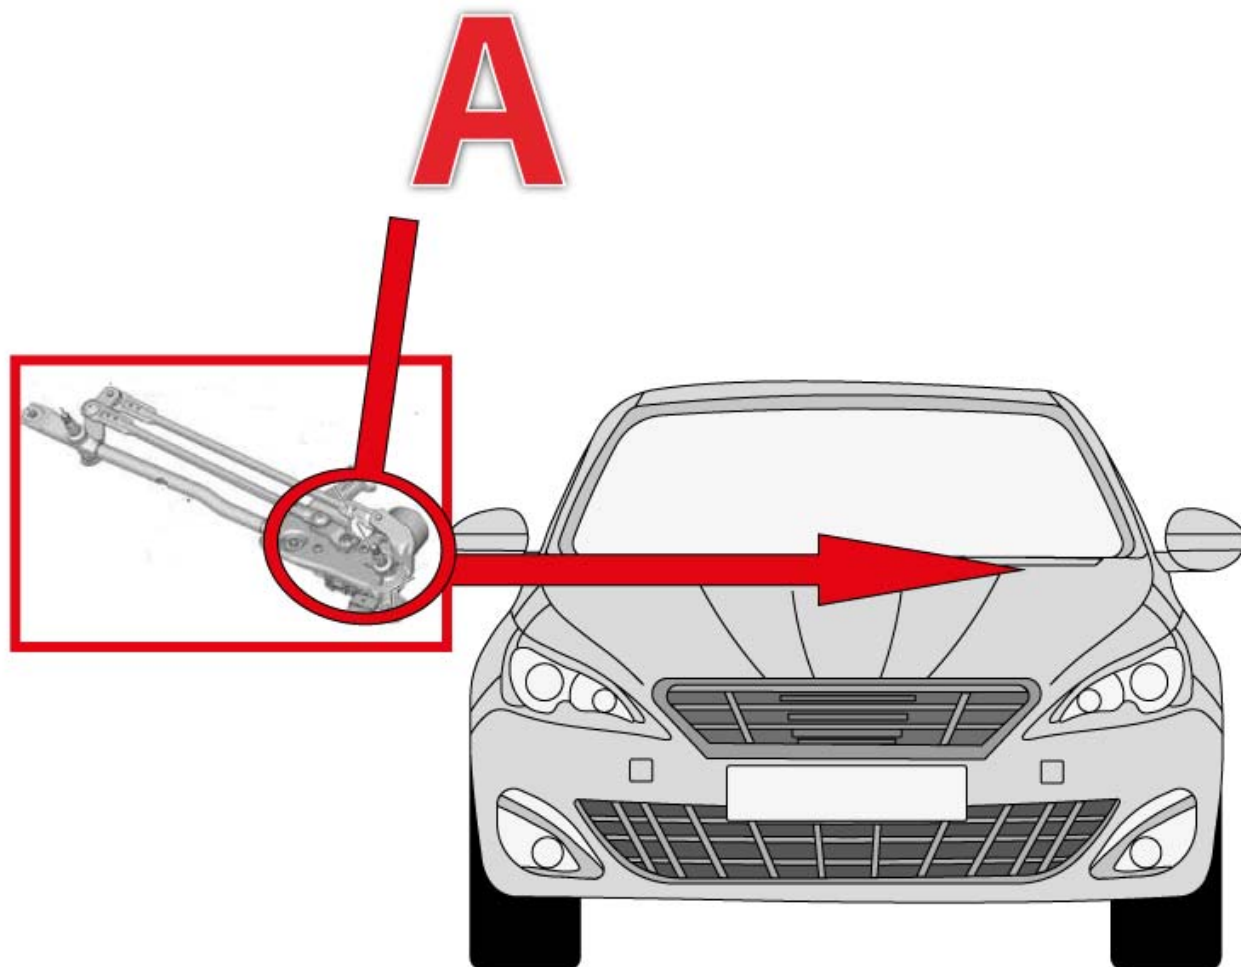
Voir image 1:

A - Emplacement du moteur d'essuie-vitres avant.

Signal de la pédale d'accélérateur défectueux provoqué par une perturbation du moteur d'essuie-vitres avant.

- Réaliser une lecture des codes défauts enregistrés dans le calculateur moteur à l'aide de l'outil de diagnostic.
- Confirmer la présence d'un ou plusieurs codes défauts mentionnés dans le champ symptôme de ce bulletin.
- Confirmer que les symptômes mentionnés dans le champ symptôme de ce bulletin sont présents.
- Contrôler la référence du moteur d'essuie-vitres pour confirmer que la pièce soit affectée par ce bulletin.
- Remplacer le moteur d'essuie-vitres avant par une pièce modifiée.
- Effacer les codes défauts enregistrés dans l'unité de contrôle moteur à l'aide de l'outil de diagnostic.
- Effectuer une seconde lecture des codes défaut dans le calculateur moteur (UCE) avec l'outil diagnostic et confirmer que NE sont PAS enregistrés les codes défaut mentionnés dans le champ symptôme de ce bulletin.
